**„Wiesbadener Bautag 2018“**

Mögliche Regresse bei Leitungswasserschäden im Duschbereich

Dipl.- Ing. Ulrich Grimm, Abteilung Sachverständige Schaden / KUSS GmbH  
Wiesbaden, den 27. September 2018

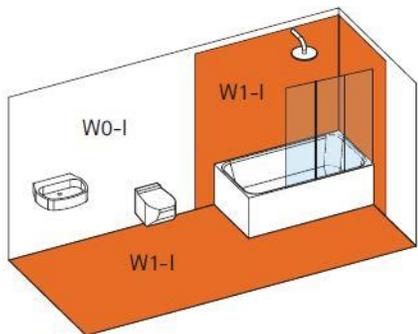
1

Häusliches Bad mit Badewanne mit Brause und Duschtrennung

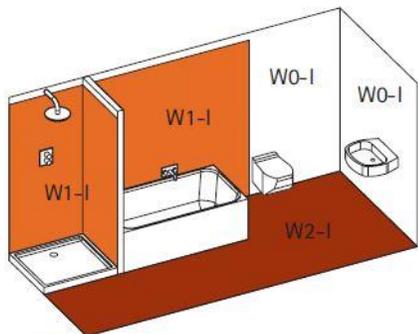
2

Häusliches Bad mit Badewanne ohne Brause und mit Duschtasse ohne Duschtrennung

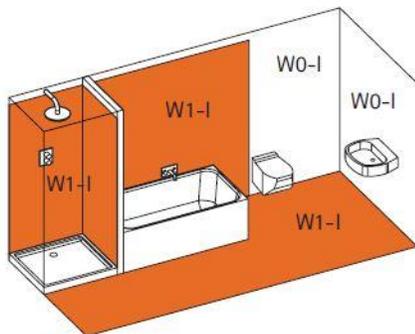
3

Häusliches Bad mit Badewanne ohne Brause und mit Duschtasse mit Duschtrennung

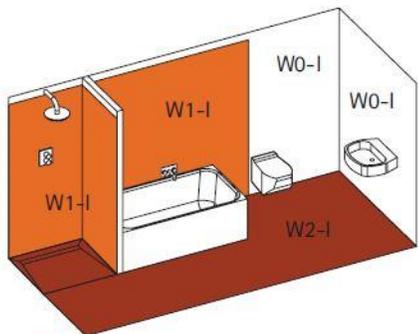
4

Häusliches Bad mit Badewanne ohne Brause und mit bodengleicher Dusche ohne Duschtrennung

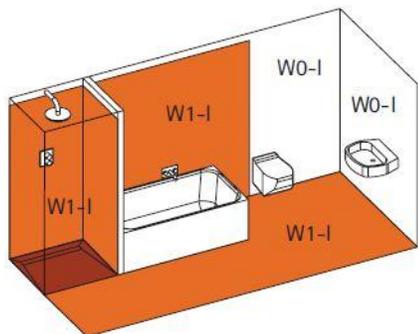
5

Häusliches Bad mit Badewanne ohne Brause und mit bodengleicher Dusche mit Duschtrennung

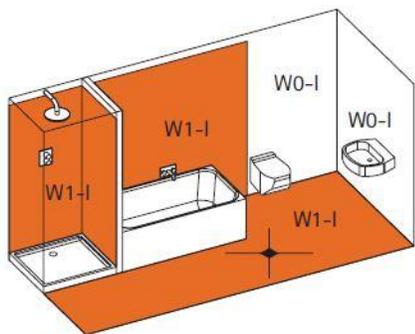
6

Häusliches Bad mit Badewanne ohne Brause und mit Duschtasse mit Duschtrennung; Bodenablauf im Raum

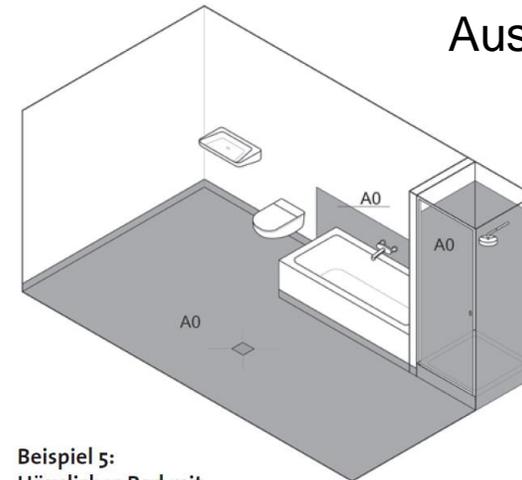
Beispiel 5:  
Häusliches Bad mit

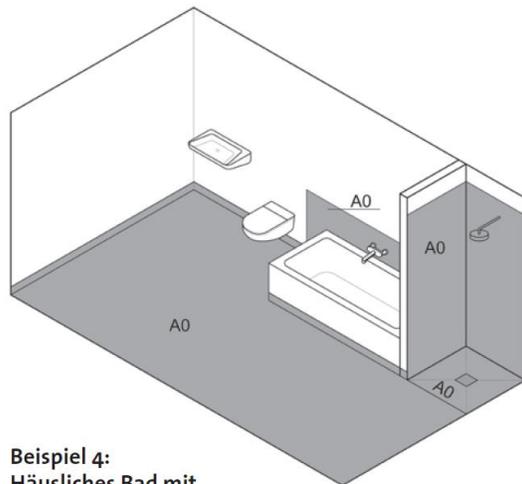
Beispiel 4:  
Häusliches Bad mit  
Badewanne ohne Duschnutzung  
und mit Bodenablauf im Duschbereich

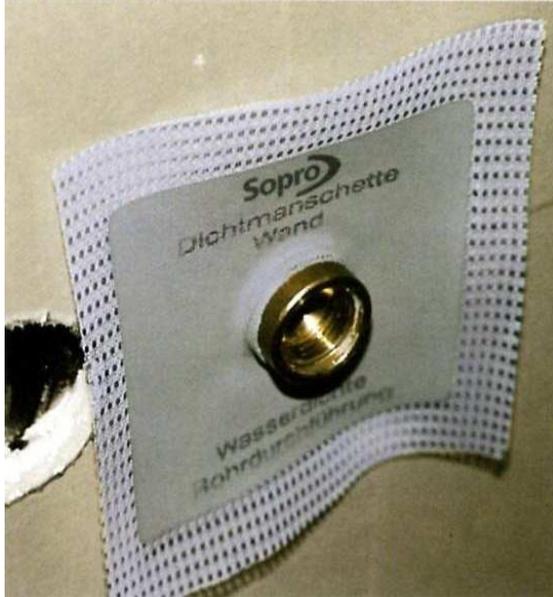
## Theorie

# Details - Fehlerquellen

- Durchdringungen

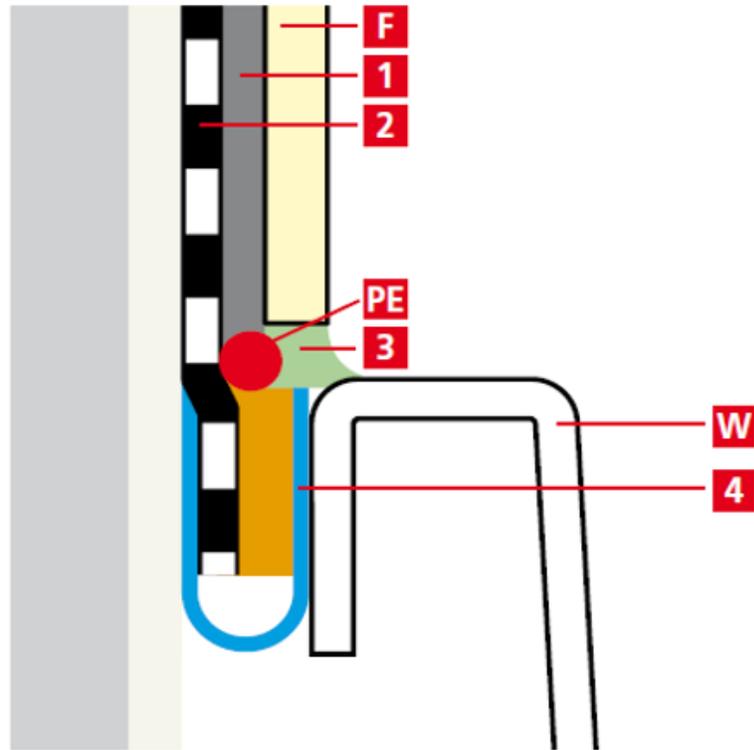
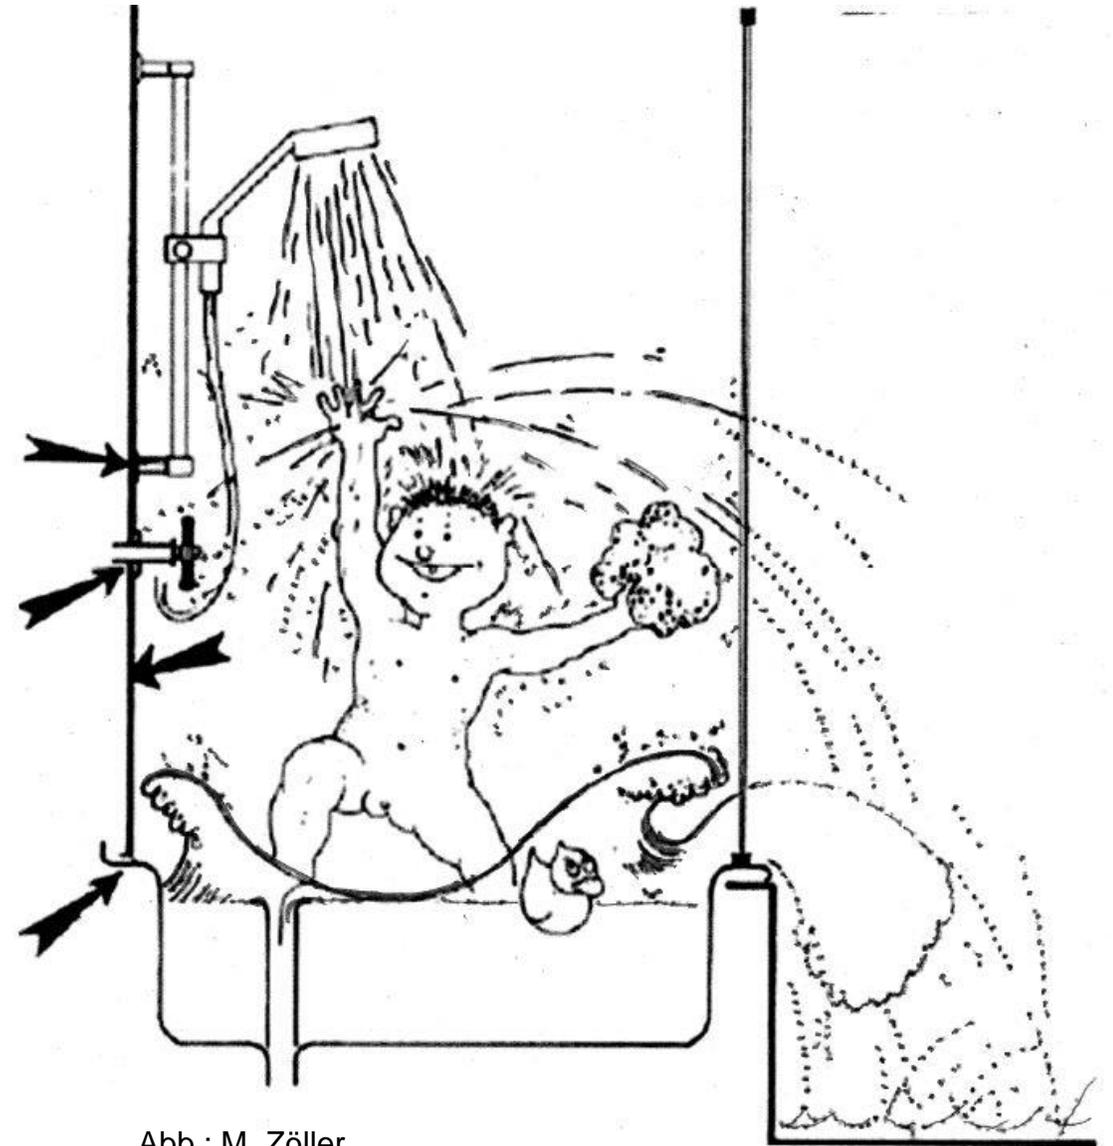
- Durchdringungen
- Wannenanschluss
  - Anschließern des Wannenrandes an die Abdichtung

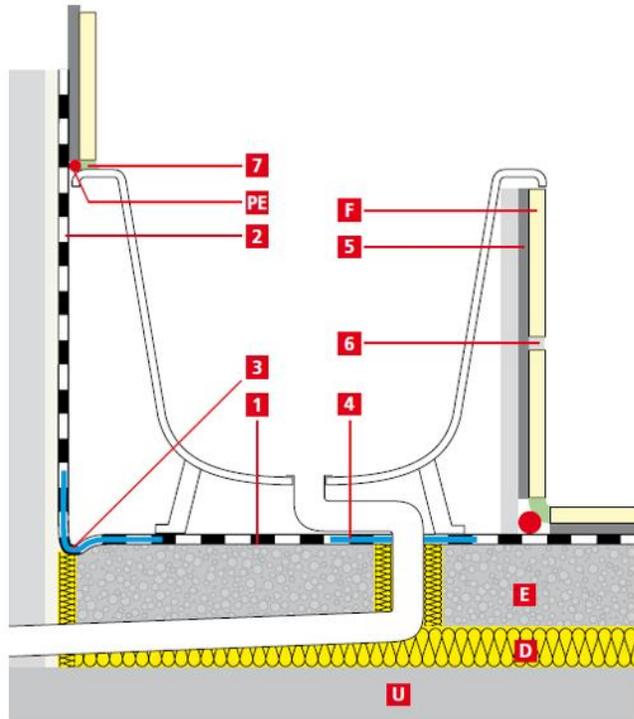
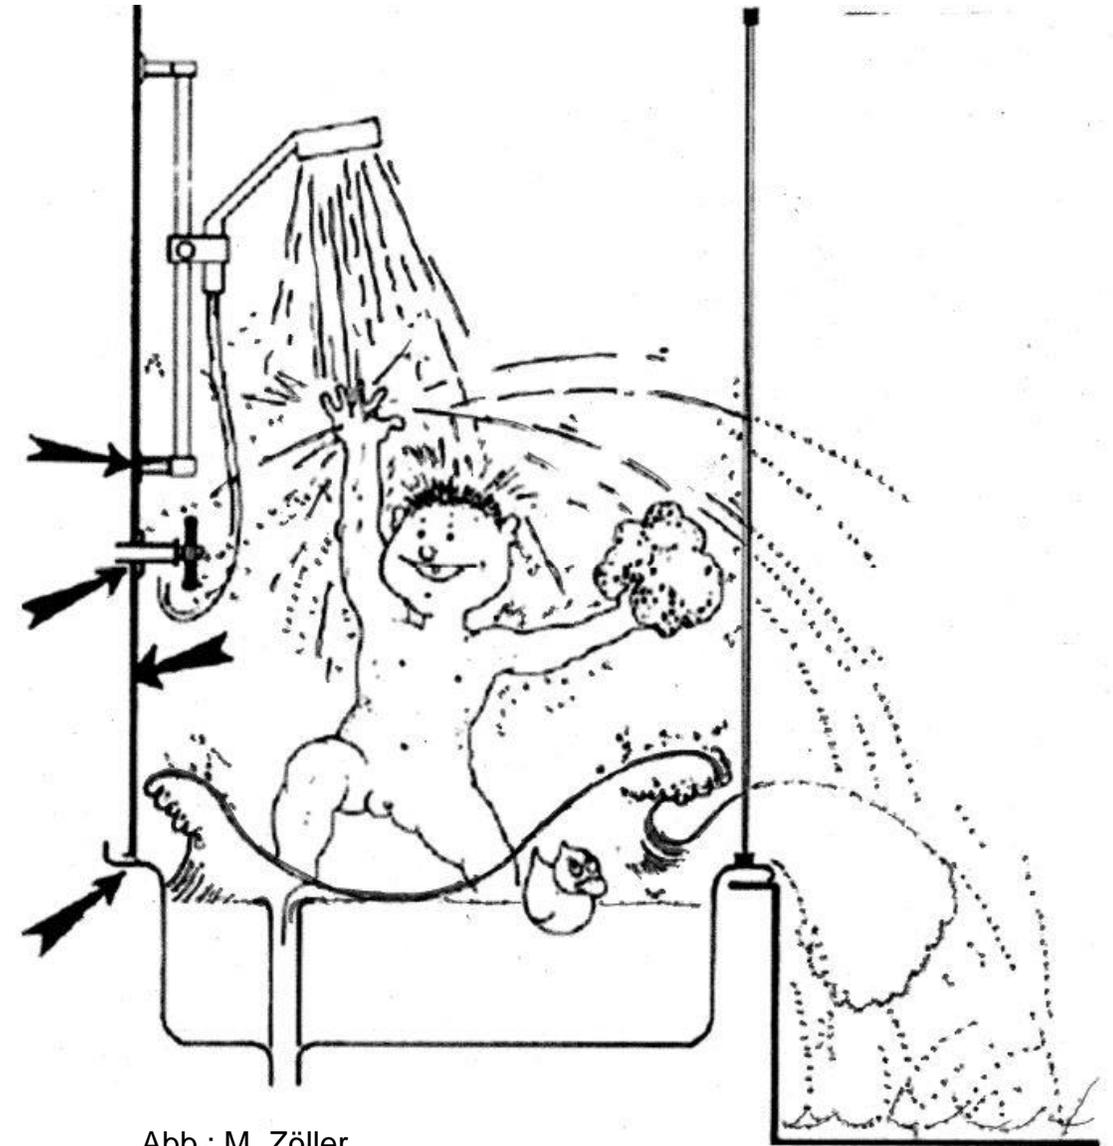
- Durchdringungen
- **Wannenanschluss**
  - Anschließern des Wannenrandes an die Abdichtung
  - Fortführung der Abdichtung unter und hinter der Wanne

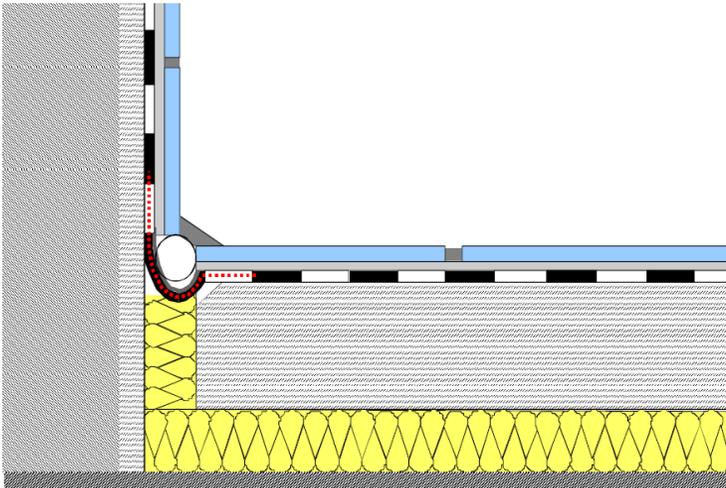
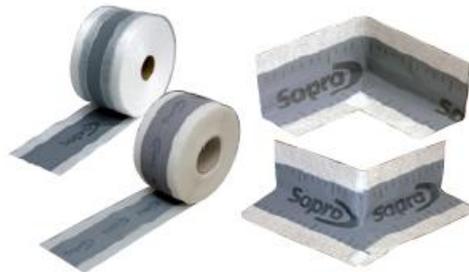
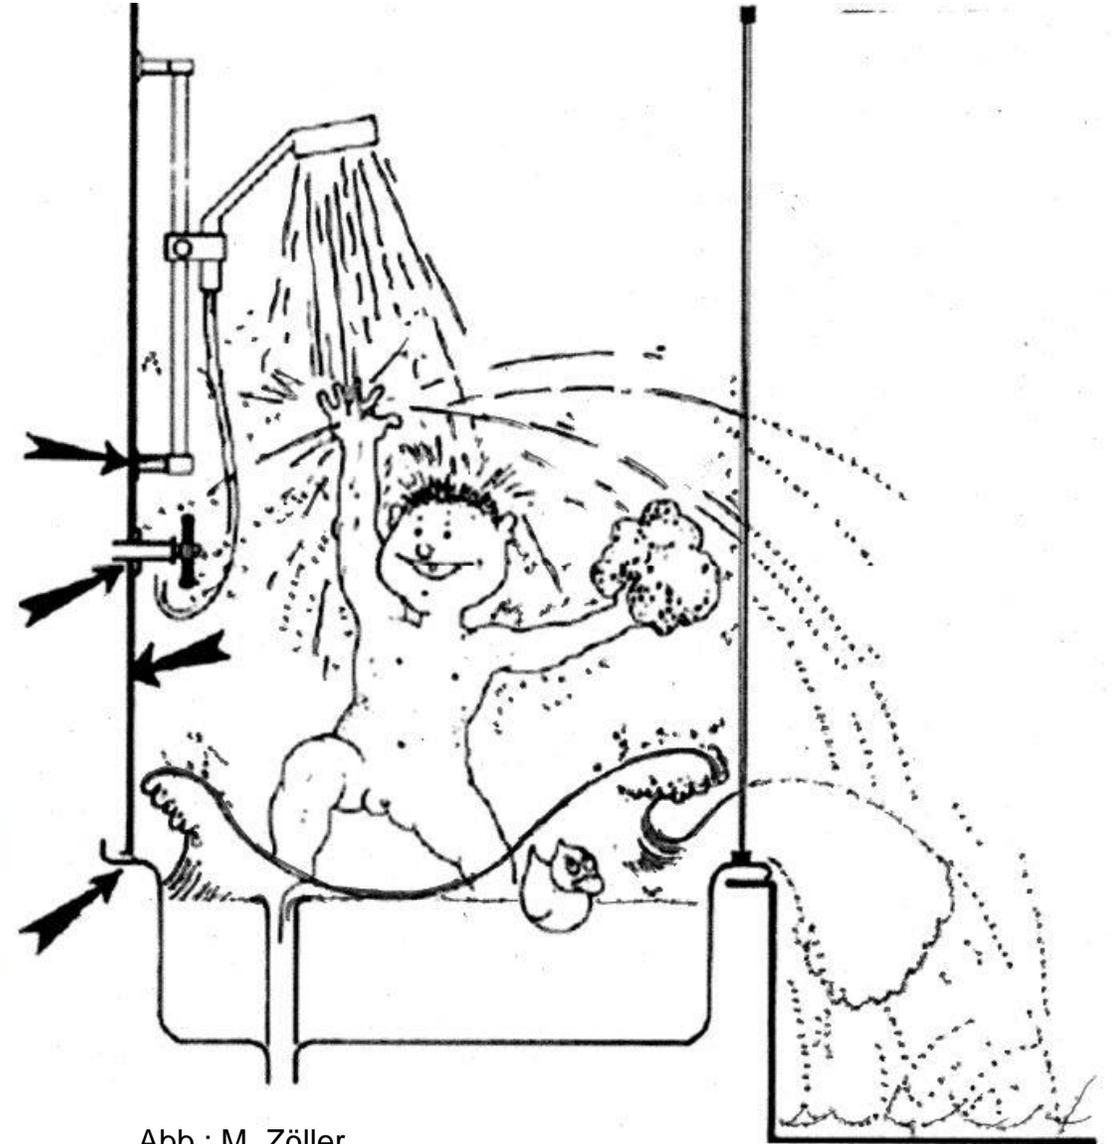
- Durchdringungen
- **Wannenanschluss**
  - Anschließen des Wannenrandes an die Abdichtung
  - Fortführung der Abdichtung unter und hinter der Wanne
- Ecken und Kanten

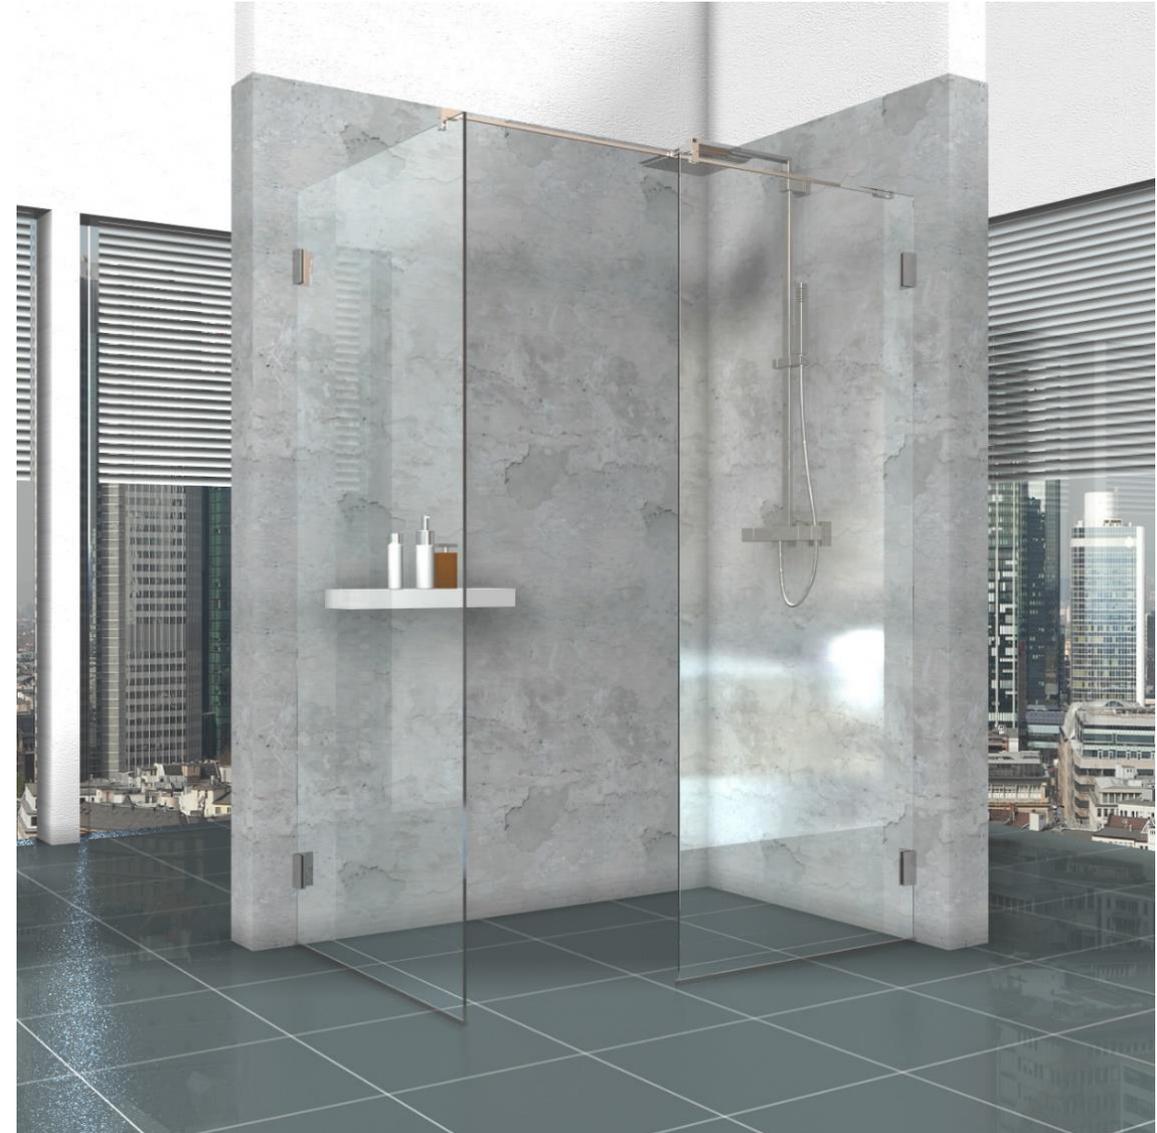
## Schwachstellen bei bodengleichen Duschen

- keine Duschwanne
- Alternative: Ausbildung der Abdichtung wannenförmig
  - im Duschbereich
  - im Bereich Badezimmer
    - z. B. Türschwelle als Stufe ausbilden

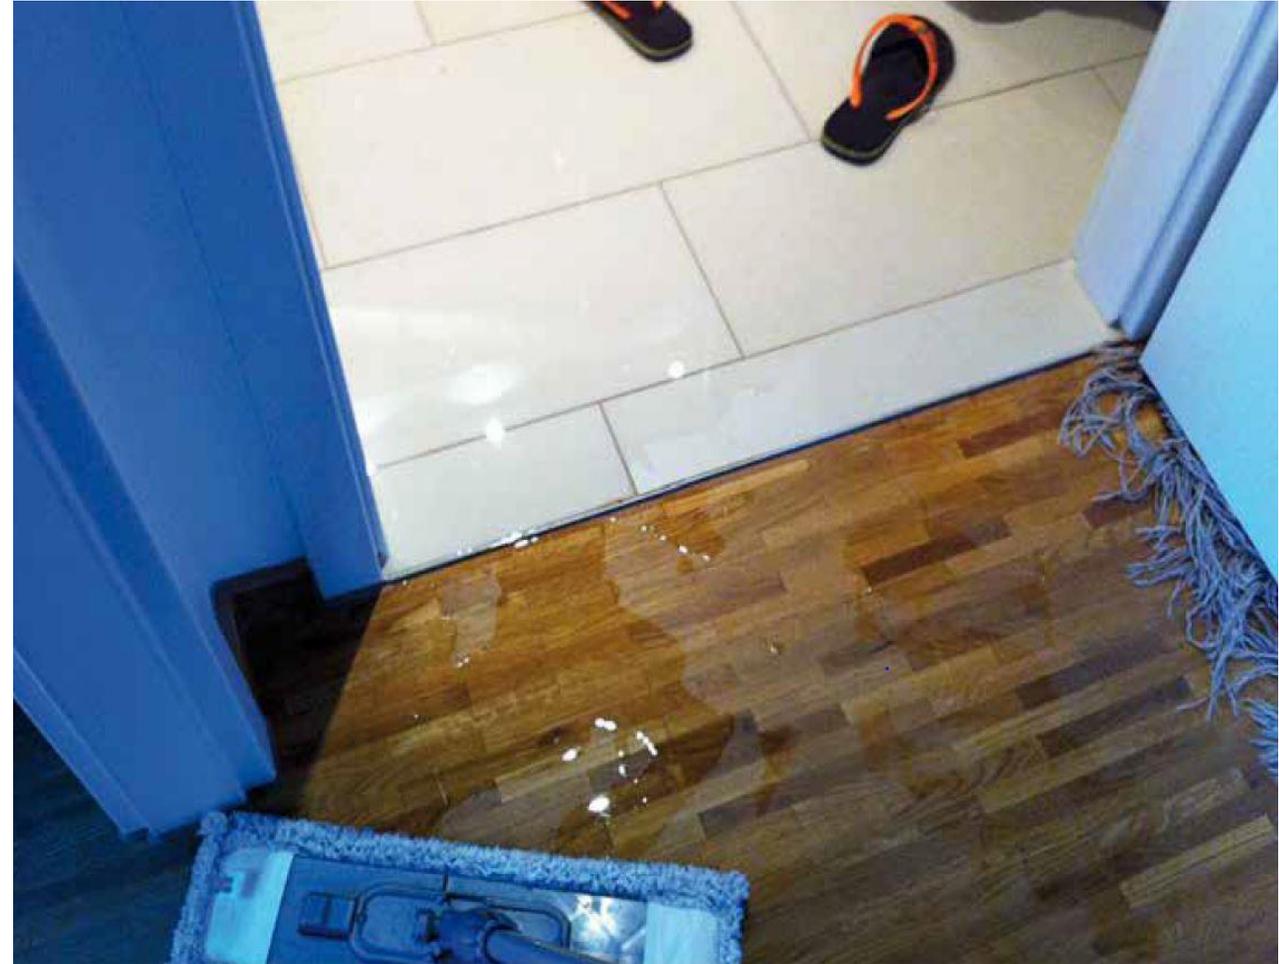
- **Planung von Zulauf und Ablauf in Verbindung mit der Ausbildung des Duschbereiches**
  - nach DIN EN 1253 höhere Ablaufleistung ( $\geq 0,8$  l/s) gefordert
  - viele Ablaufsysteme erbringen ihre maximale Ablaufleistung bei Anstauhöhen von 10 bis 20 mm  
→ Gefälle oder Schwelle erforderlich
  - Regenduschen können zusammen mit seitlichen Sprühdüsen auf Zulaufleistungen von bis zu (1 l/s) kommen.

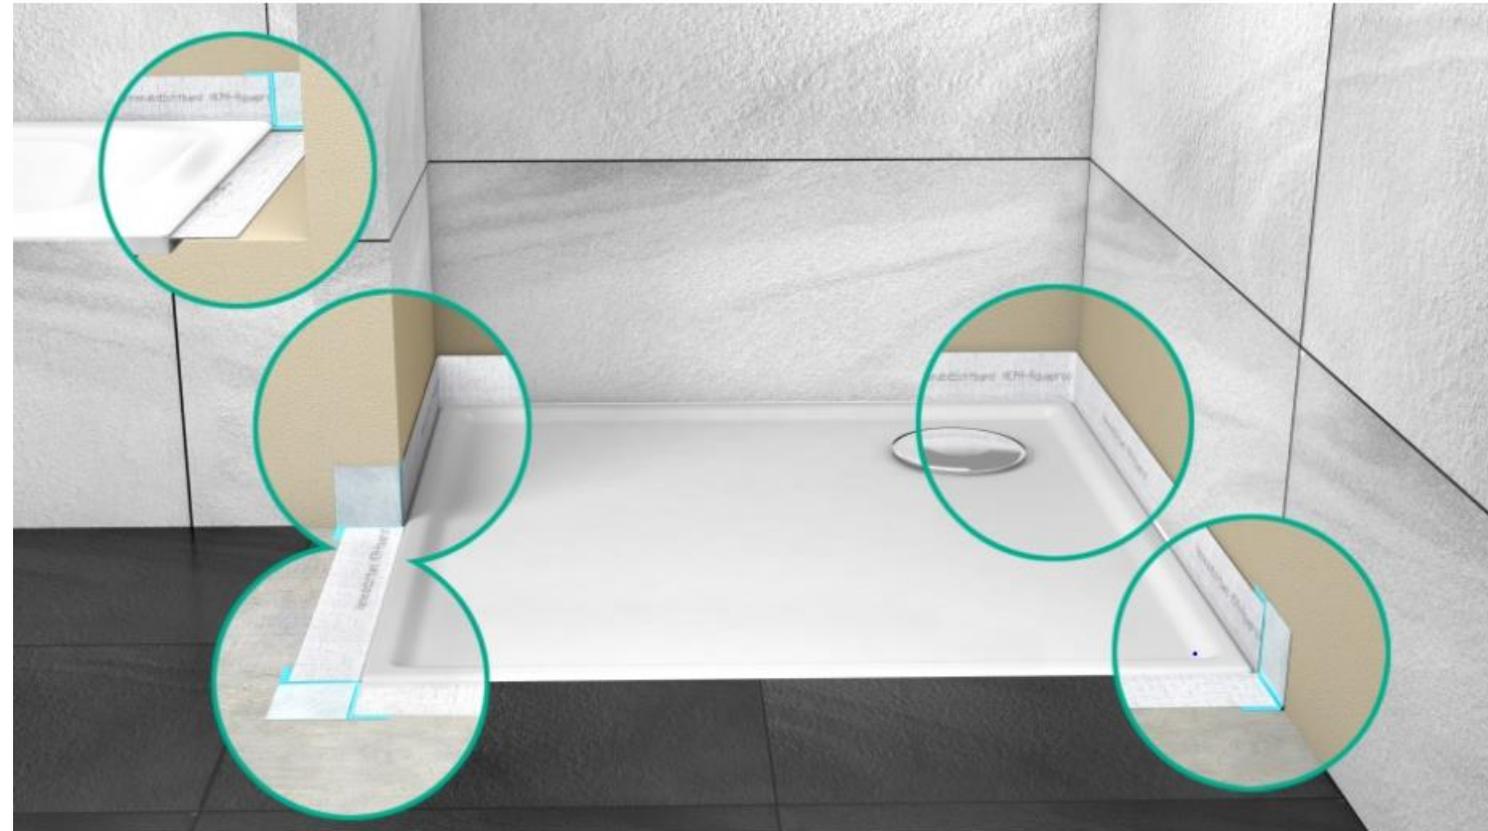
- Niveaugleiche Duschtassen aus Kunststoff

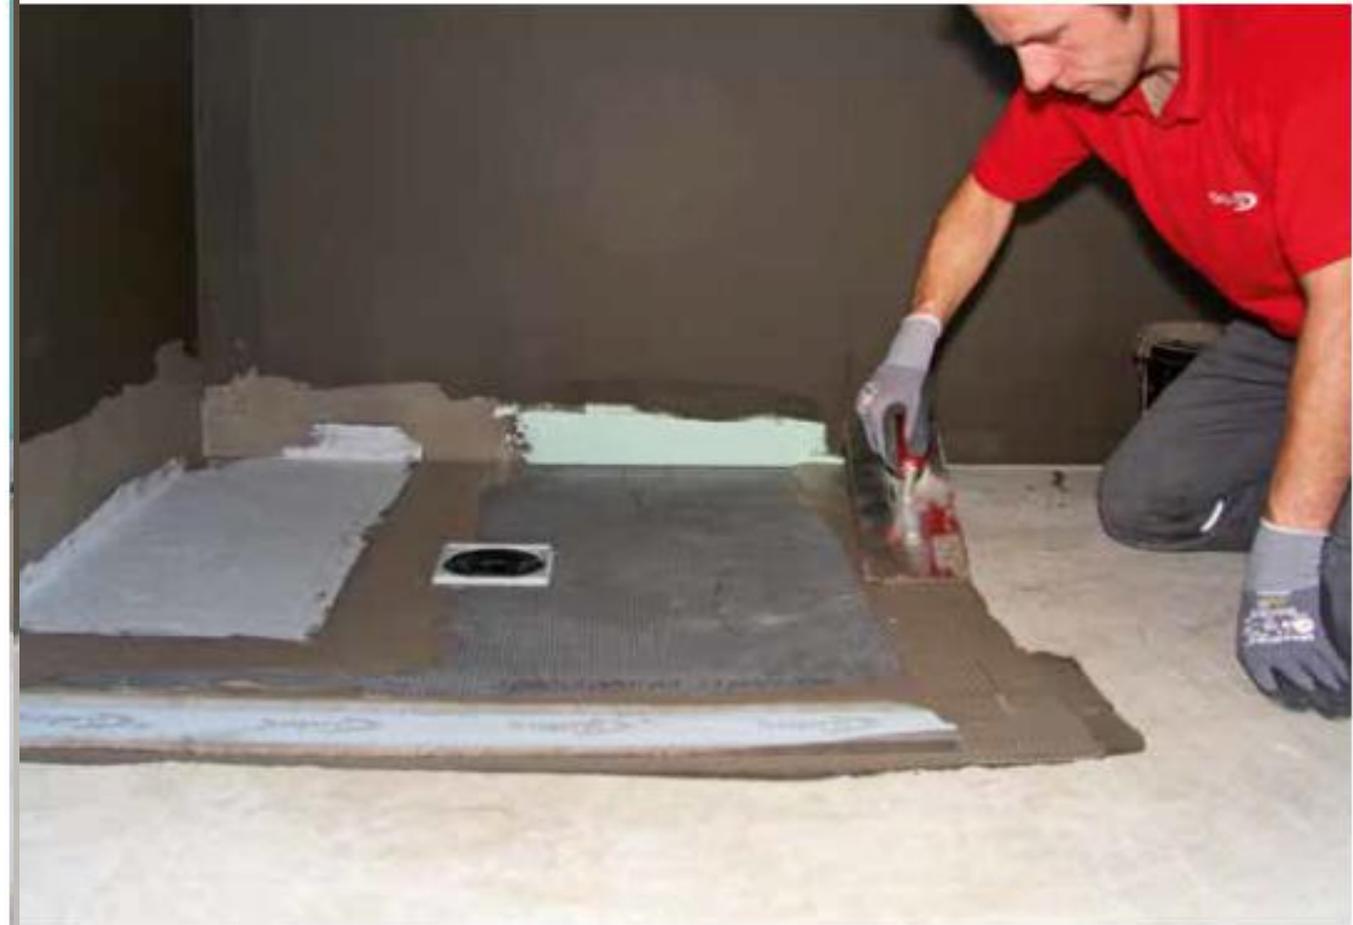
- Niveaugleiche Duschen mit Fliesenbelag
  - Konstruktionsarten:
    - im Gefälle eingebaute Estriche
    - Formteile aus XPS

unabhängig von der Konstruktionsart ist zu beachten:

- Fuge zwischen Formteil/Gefälleestrich und benachbartem Estrich
- Abdichtung der Fuge ins Abdichtungskonzept mit einbeziehen

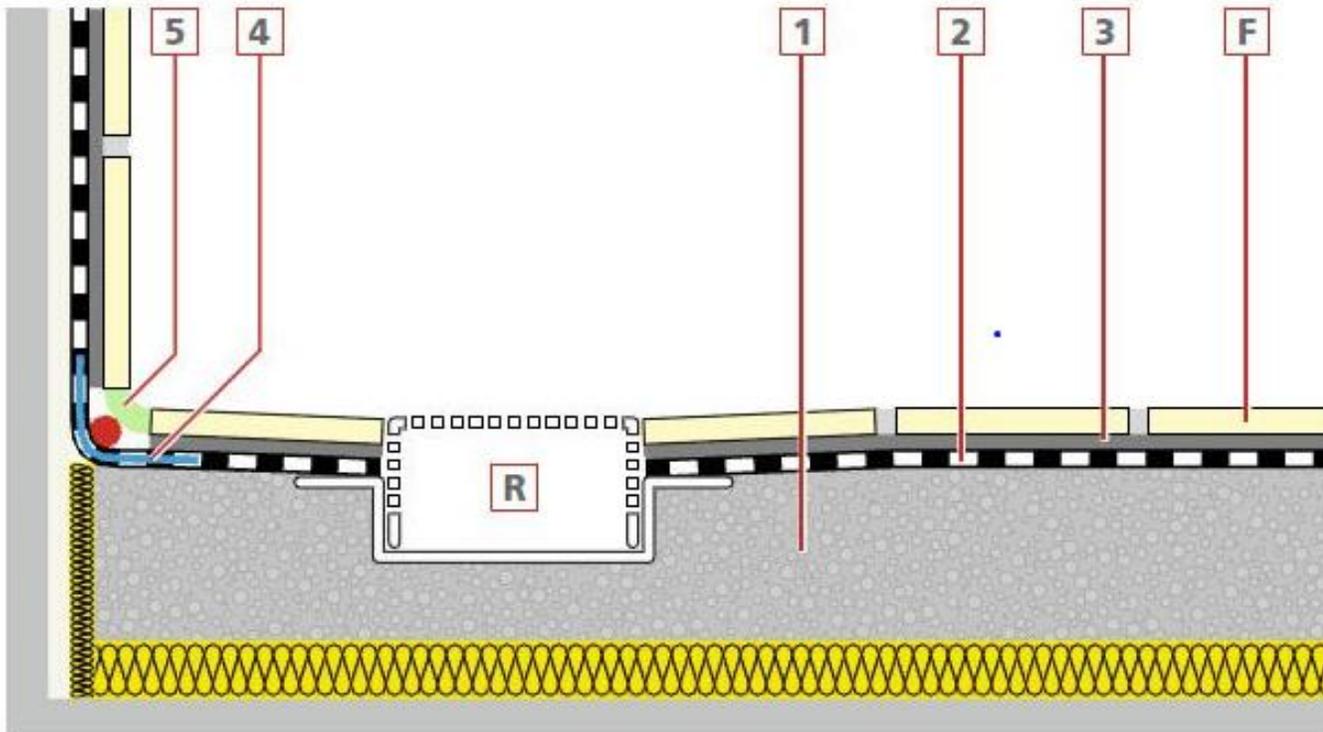
- Niveaugleiche Duschen mit Fliesenbelag
  - Einbindung von Duschrinnen und Bodenabläufen

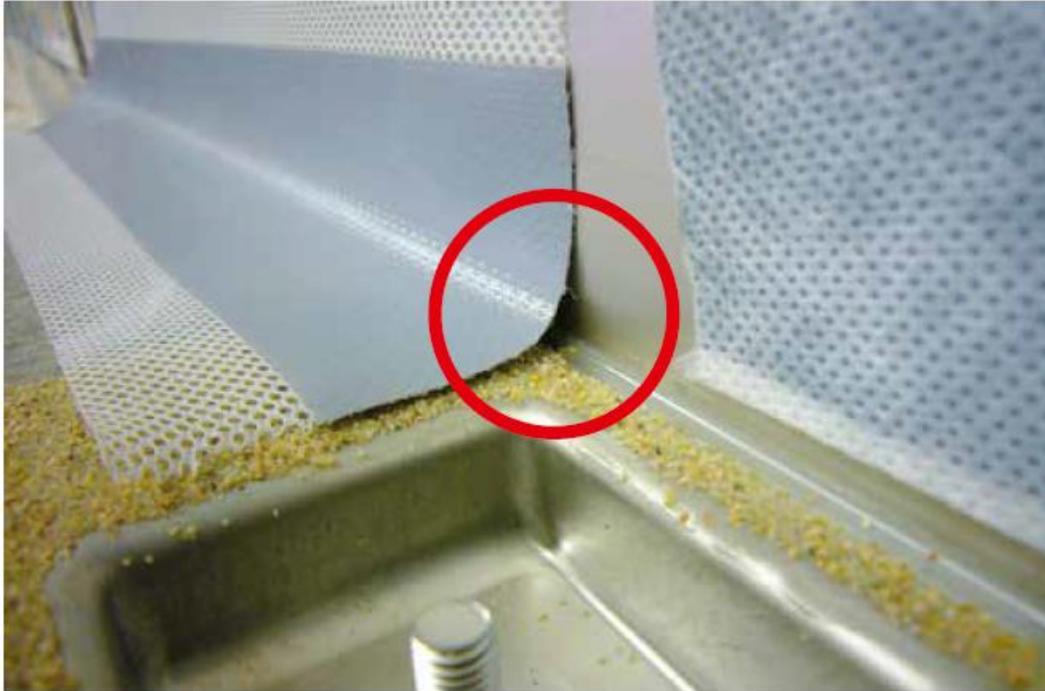
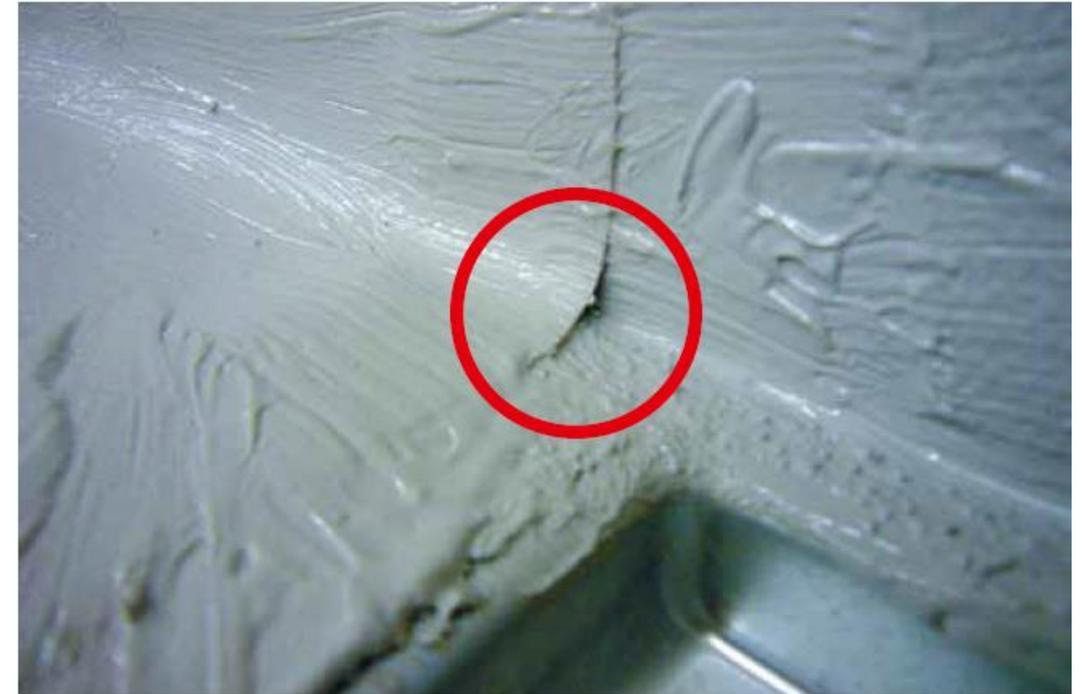
- Niveaugleiche Duschen mit Fliesenbelag
  - Einbindung von Duschrinnen und Bodenabläufen

**Sorgfalt bei der Ausführung!**
